IMAGINAR LO INIMAGINABLE.

La Casa Mariani-Teruggi como memoria del terrorismo de Estado

Arq. Ana Ottavianelli ¹ anaottavianelli@yahoo.com
Arq. Fernando Gandolfi** fernandogandolfi@yahoo.com.ar

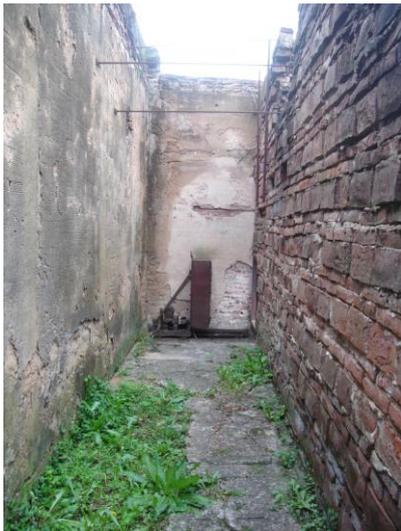
En el interior del galpón se construyó un estrecho local donde funcionaría la imprenta a partir de levantar una pared paralela a la medianera del fondo del terreno, dejando entre ambas un espacio de 1,40 de ancho. A este *embute* se accedía por un pequeño vano ubicado bajo una mesada de trabajo dispuesta contra una de las medianeras laterales, mientras que el cierre del mismo lo producía una compuerta formada por un marco metálico completado con mampostería –equivalente al resto del muro- que se deslizaba sobre rieles. El desplazamiento a través de un tornillo sinfín se realizaba por medio de un mecanismo electromecánico accionado a partir de *puentear* dos “cables pelados” que aparentaban ser parte una instalación inconclusa.

Doble fondo o “embute”

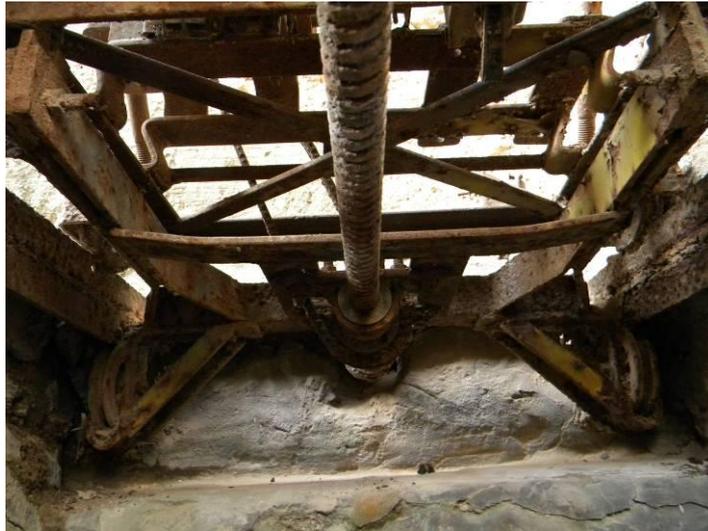
Vista inferior de la puerta de accionamiento electromecánico

A su vez, un conducto subterráneo que disimulaba su salida a *los cuatro vientos* como chimenea de una parrilla adosada al galpón, renovaba el aire del embute impulsado por un ventilador ubicado bajo los rieles del mecanismo.

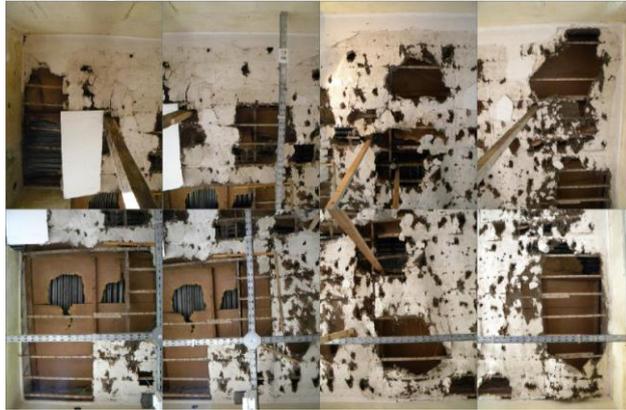
Relevamiento fotográfico del cielorraso

Asimismo, la ausencia de algunos elementos componentes, producto del vandalismo a que fue sometida, había contribuido a desdibujar la identidad de la vivienda, mientras que algunos de los originales tenían serios deterioros; tal es el caso de los cielorrasos -en especial el del garaje y el del dormitorio principal- que presentaban múltiples desprendimientos a partir de las perforaciones punzantes sobre su superficie provocadas por las armas y estaban a punto de colapsar.

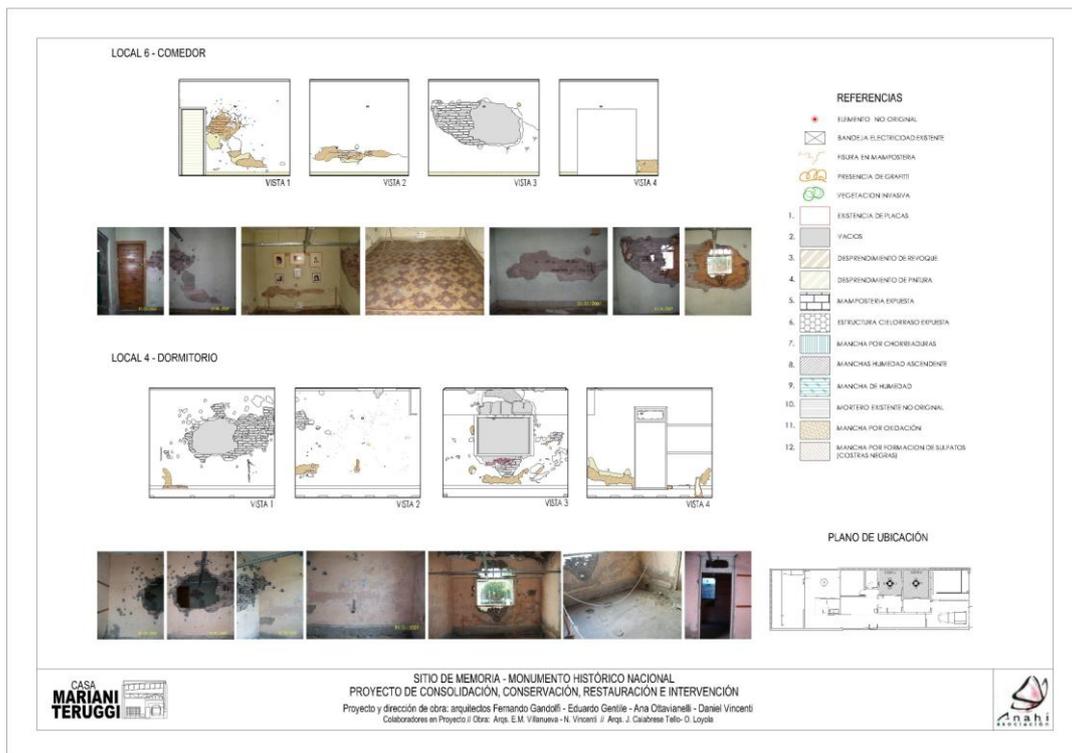
El punto de partida fue un minucioso relevamiento ya que se carecía tanto de planos base actualizados, como de registro de los daños ocasionados por el ataque, el saqueo y el tiempo; sólo se contaba con el plano *municipal* de mediados de los ´40, cuando la casa fue construida. Se realizó, entonces, la documentación de cada uno de los locales incorporando el estado actual, las marcas del ataque, las patologías y desajustes que presentaban, incluyendo material fotográfico para precisar el estado al momento del relevamiento.

Plano de relevamiento de locales

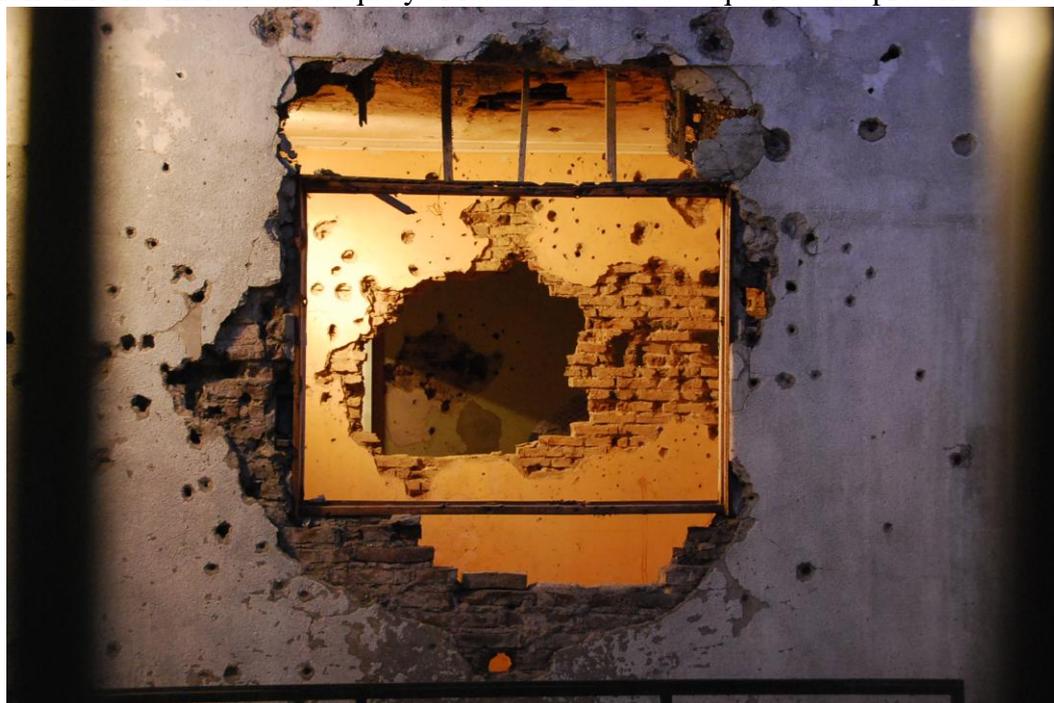
Impronta en los muros del dormitorio del ataque

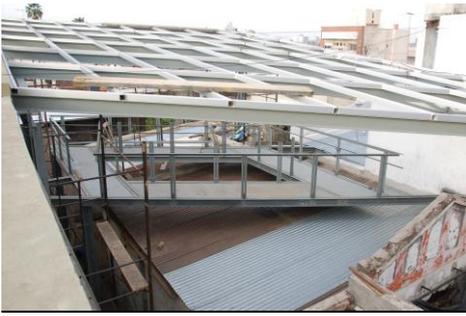
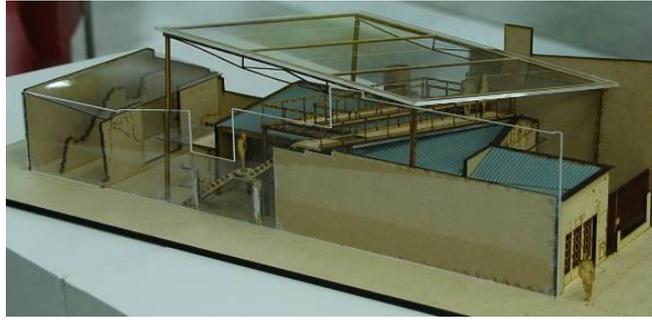
Cubierta y pasarela durante la ejecución Maqueta

El proyecto se desarrolló entonces a partir de disponer una cubierta translúcida destinada a proteger las partes más expuestas de la vivienda, tales como la fachada principal y la correspondiente al patio lateral y la casi totalidad de la cubierta. Cuatro columnas compuestas por perfiles de acero laminado -tres ubicadas en el exterior y una dentro de un local ya alterado- permitieron resolver los únicos apoyos. Dos cabriadas toman los 12 metros de luz –junto a cada medianera- y una estructura secundaria soporta la cubierta de vidrio.

La escalera de un tramo conduce a la pasarela que se desarrolla por encima de la cubierta existente, con el fin de organizar un recorrido destinado a reconocer el nivel desde donde se desarrolló parte del “operativo” -medianeras y cubiertas de las casas vecinas- y visualizar las huellas del ataque, particularmente en el tanque de agua y en las chapas de distintos sectores de la cubierta.

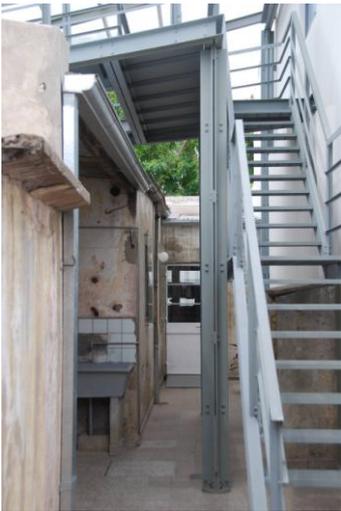
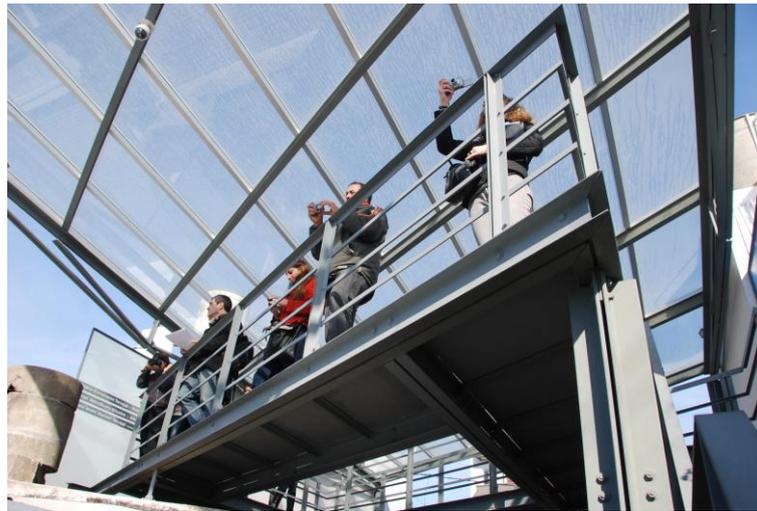
Detalles de la nueva intervención: escalera, baranda y cubierta

Para la materialización de la nueva intervención se optó por la utilización de perfiles normales de acero laminado, con la idea de enfatizar la idea de reversibilidad: la unión de las piezas se realiza mediante bulones, similar a un mecano, todo es desmontable.

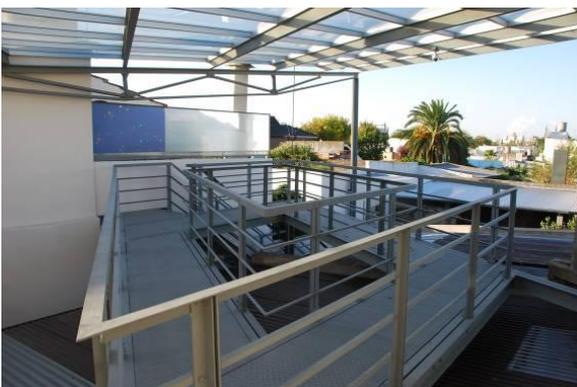
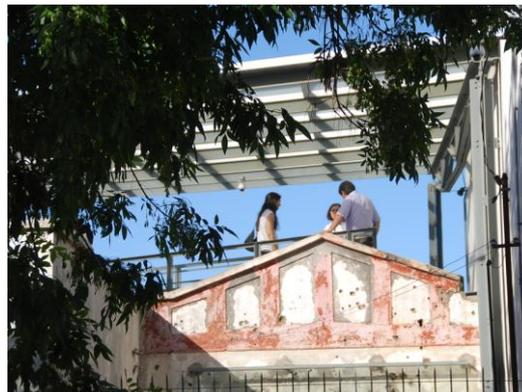
Vista de la pasarela

Vista desde la calle

La geometría adoptada, rotada 30° respecto a la de la vivienda, está orientada a dotar a la nueva intervención de una identidad geométrica respecto a la de la casa existente, propiciando la diferenciación entre el *objeto de memoria*, propiamente dicho y la estructura que lo protege.

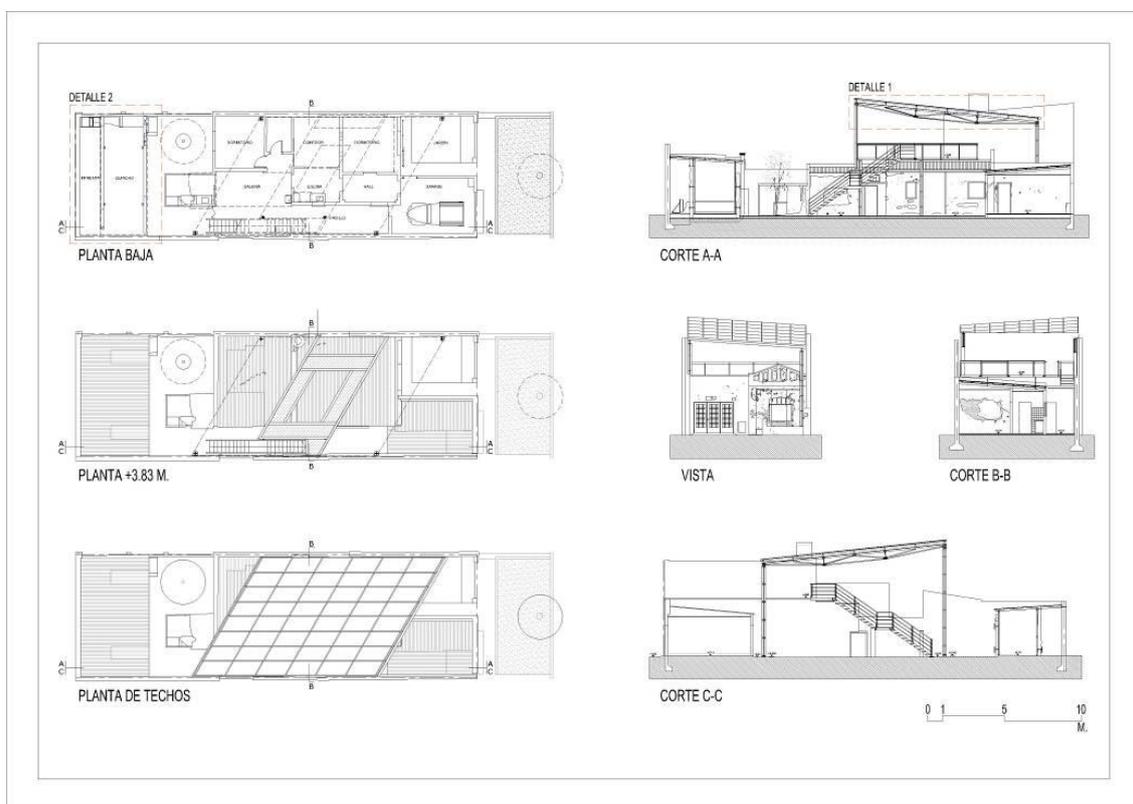
Planos del proyecto

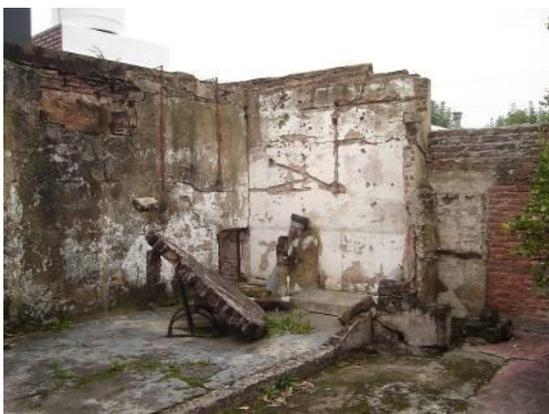
Estado previo al inicio de los trabajos en galpón

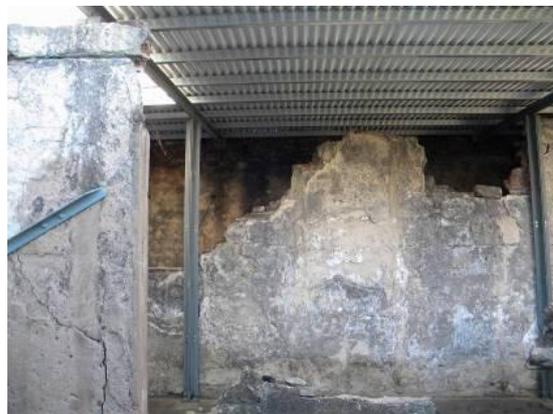
Las acciones de restauración implicaron la consolidación estructural de distintos sectores cuya estabilidad estaba comprometida (paredes del galpón y losa de la cocina auxiliar) y la reversión de aquellos factores que habían degradado materialmente a la obra a lo largo del tiempo transcurrido desde la incursión, la consolidación de las marcas del ataque, la reintegración de componentes que la Casa había perdido a partir de actos de vandalismo y transformaciones inadecuadas (dentro de los límites que los documentos históricos y los vestigios materiales conservados lo permitieron) y la conservación de los elementos originales que han perdurado.

Consolidación de muros y cubierta en galpón

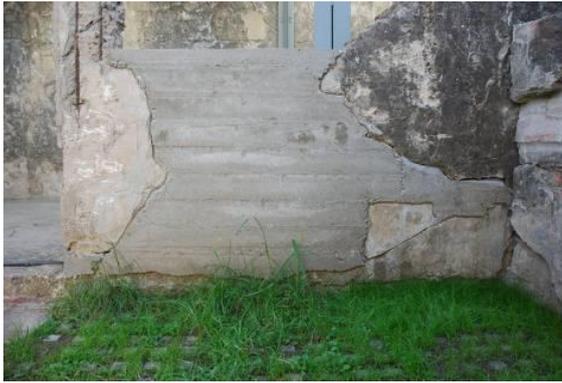
Trabajo de anastylosis en muros

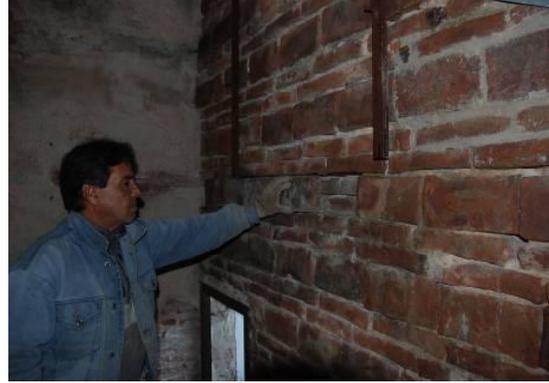
Reintegración de piezas de ladrillo desprendidas

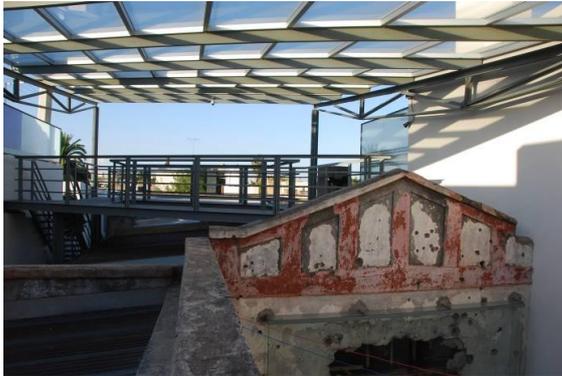
Vista parcial de la fachada, cubierta y pasarela

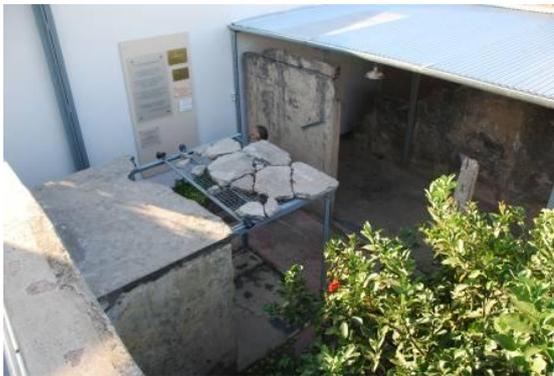
Sector conservas, limonero y galpón

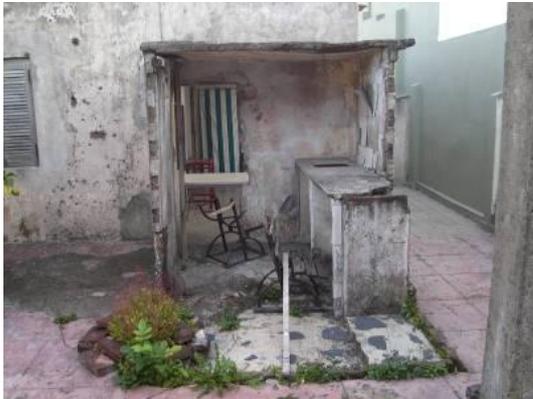
Estado previo a la intervención del sector conservas

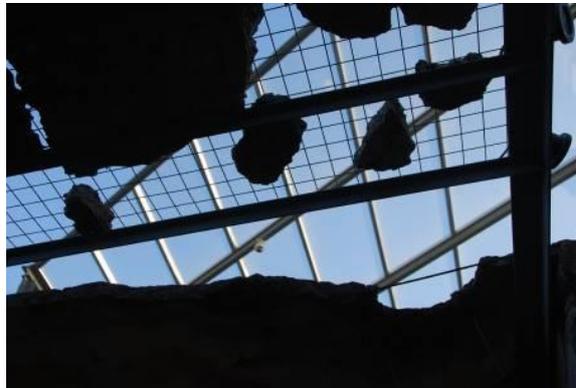
Reintegración de fragmentos de la losa

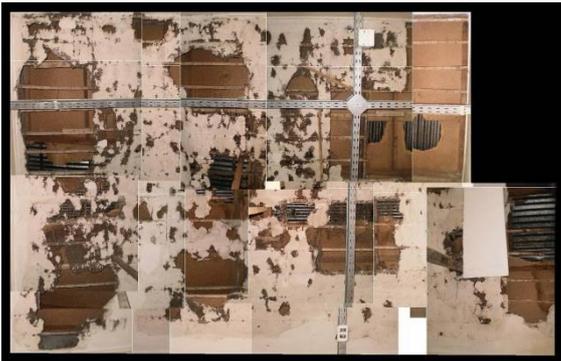
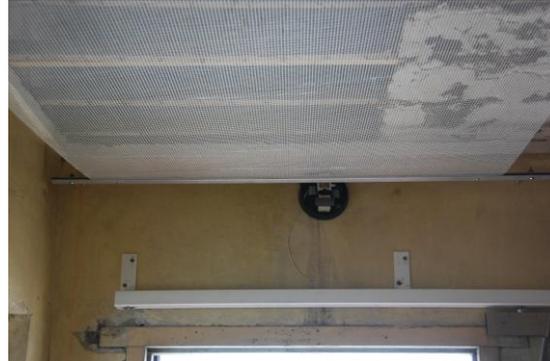
Cielorraso del garaje
El auto

Telas plásticas de protección en cielorraso

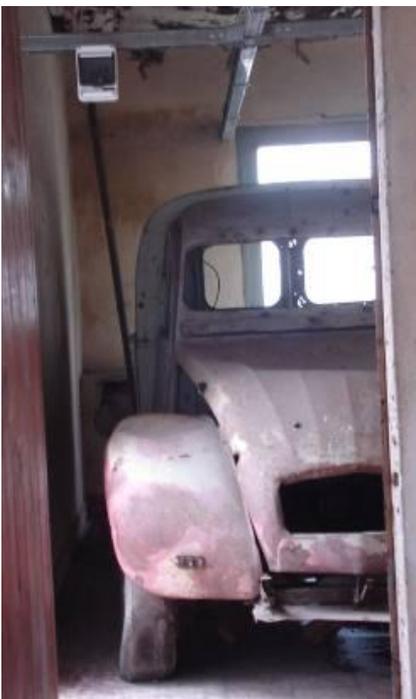
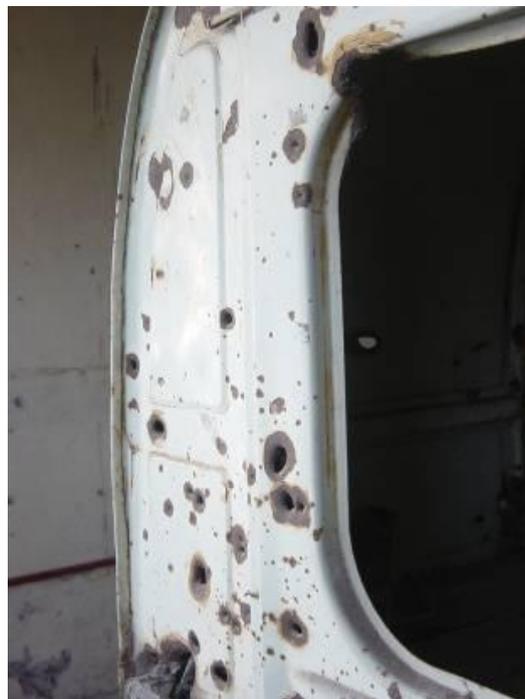
Furgoneta Citroën

Detalle de las marcas del ataque

Una *furgoneta*⁷, que la pareja utilizaba tanto para la distribución de las *conservas de conejo* producidas, como para la distribución de la revista publicada en la Casa; también forma parte de la declaración del sitio como Monumento Histórico Nacional, caso único en la Argentina. El mismo se encontraba en el garaje durante la irrupción y acusa la contundencia del ataque armado.

A partir de una intervención específica se le devolvieron los atributos previos al saqueo al que fue sometido en los años posteriores al asalto, reintegrando sus componentes faltantes, tales como el motor, un paragolpe, el tablero y otras piezas, siempre identificándolas como reposiciones.
